Indagini in situ e in laboratorio sui materiali e sulle strutture della Cattedrale di Noto

On site and laboratory investigation on the remainings of the Cathedral of Noto

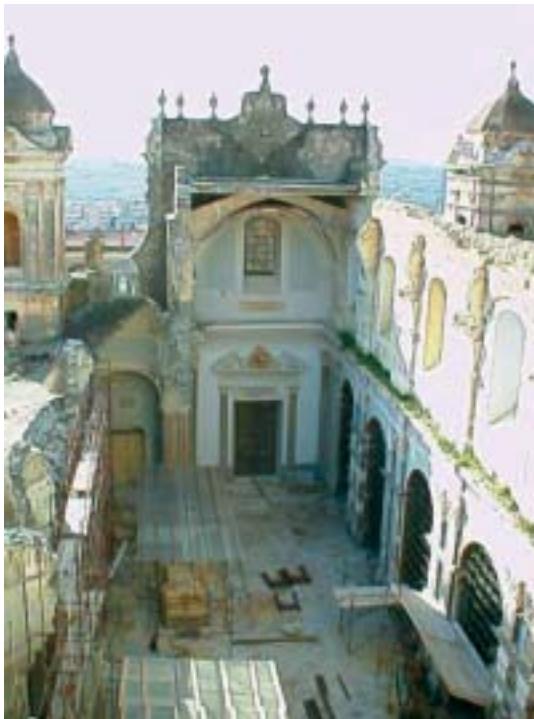
1.

La Cattedrale di Noto venne edificata dopo il terremoto che colpì la Sicilia orientale nel 1693. Presentava un impianto basilicale a croce latina a tre navate con un profondo presbiterio ed era sovrastata da una cupola su alto tamburo poggiante su quattro archi all'innesto della navata centrale nel transetto. Il 13 marzo 1996 (sei anni dopo l'ultimo terremoto) l'intera navata centrale, i pilastri e buona parte della navata destra e della cupola collassarono (3.610 m³ di rovine) mentre la facciata e le murature perimetrali rimasero intatte [Figura 1*].

L'interno della Cattedrale dopo la rimozione delle rovine

The interior of the Cathedral after the ruins were removed

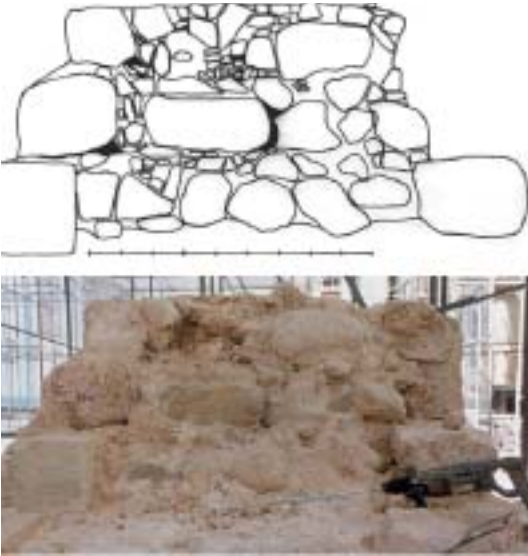
La rimozione a strati dei resti di uno dei pilastri crollati, ha permesso di individuare la povertà della tecnica di costruzione [4]. Mentre i paramenti esterni dei pilastri erano costituiti da blocchi di calcarenite alla base (fino a 1,5 m) e di travertino nella parte superiore fino ai capitelli, l'interno era costituito da strati di grossi ciottoli di fiume alternati con giunti molto spessi di malta in apparenza molto povera, fessurata e contenente un aggregato molto fine, tendenzialmente polverulento [Figura 2*]. Le connessioni tra i paramenti esterni e l'interno del pilastro erano praticamente inesistenti ed il paramento in travertino si è rivelato molto poroso, con prevalenza di grandi vuoti e poco resistente. Un ulteriore indebolimento delle sezioni era causato dalla presenza di nicchie in ogni pilastro e di un pulpito scavato nell'ultimo pilastro della navata prima del transetto, probabilmente quello maggiormente danneggiato.

large round river stones with thick mortar joints, where the mortar appeared very weak and dusty were found in the core of the elements [Figure 2*], surrounded by an external leaf made with regular blocks of calcarenite for the base of the pillar (up to 1.50 m) and of a sort of travertine in the upper part. The connections between the external and the internal leaves were missing and the travertine leaf was highly porous with large voids. Another negative aspect of the structure was the presence of niches in each pillar at a certain height and the presence of a pulpito excavated in the last pillar of the nave before the transept, which pro-

2.
 Studio della morfologia delle
 sezioni a) restituzione grafica
 b) ripresa fotografica
 Survey of the section of the
 pillars: a) graphical restitu-
 tion b) photo

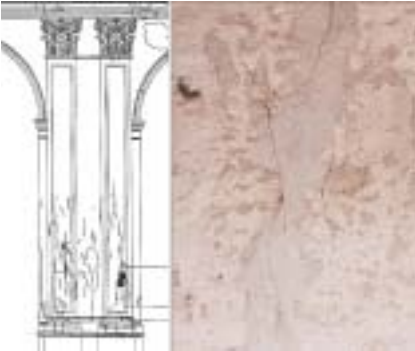
3.

In order to study better that damage and to see the depth of the cracks it was decided to remove samples of the renderings which had been made in the fifties. The cracks which could be seen on the rendering went deep inside the pillars and the fissuration appeared diffused starting from the top of the base until approximately the mid and also beyond the mid of the pillars. Some cracks were wide and deep beyond the external stone leaf. Other cracks had been filled with the gypsum mortar of the rendering, showing that they already existed at the moment when the rendering was made, that is in the fifties [Figures 3 a e b]. These observation showed clearly that a continuous damage in compression was already present at least 40 years before the collapse.

Rilievo del quadro fessurativo dell'ordine sinistro dei pilastri, con rimozione dell'intonaco alla ricerca di eventuali fessure nascoste anteriori al crollo

Crack pattern survey of the left pillars of the central nave; the plaster was removed in order to find eventual hidden cracks previous to the collapse

La fessurazione, in parte già notata prima della rimozione dell'intonaco, è risultata diffusa prevalentemente al di sopra della base e fino a circa metà altezza del pilastro ed anche oltre. Alcune fessure sono ampie e profonde, oltre il paramento in pietra, altre appaiono sigillate con la malta di gesso dell'intonaco, a dimostrazione che esistevano già al momento della stesura dell'intonaco negli anni cinquanta [Figura 3 a e b']. Queste osservazioni mostrano chiaramente che un progressivo danneggiamento per compressione era già presente almeno 40 anni prima del collasso.

- la parte bassa dei pilastri di sinistra non può essere conservata né riparata a causa della cattiva tecnica di costruzione e dei cattivi materiali impiegati. Tali pilastri dovranno essere pertanto demoliti e ricostruiti allo stesso modo di quelli crollati. Infatti, una volta ricostruiti i pilastri crollati, quelli rimasti, anche se dovessero essere riparati e rinforzati, darebbero sempre origine ad una struttura non simmetrica per tipo e qualità dei materiali. La demolizione e ricostruzione dei pilastri di sini-

- the lower part of the left central pillars cannot be preserved or repaired due to the high state of damage, the poor technique of construction and the poor materials which cannot be strengthen in anyway. Therefore they should be demolished and rebuilt as the collapsed ones. In fact in the case that a decision would be taken to preserve them, the structure will be affected by a high lack of symmetry and this characteristic would be unsafe against the future earthquakes. The demolition and reconstruction of the pillars even if apparently non respectful of the conservation theories will lead to a better safe structure taking into account the seismicity of the place;

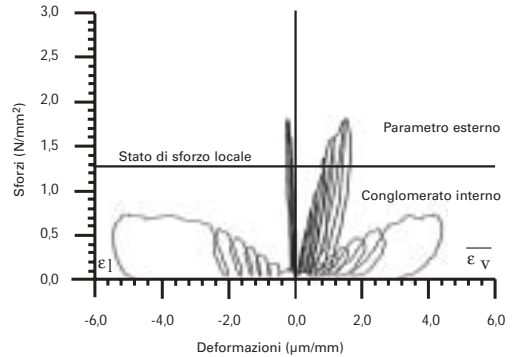
4.

Scopo delle prove era definire lo stato di sforzo sul paramento esterno alla base di un pilastro e le caratteristiche meccaniche della muratura in corrispondenza del paramento esterno e del conglomerato interno. Dai risultati [Figura 4'] è possibile osservare la differenza di comportamento tra l'esterno e l'interno dei pilastri ed anche che lo stato di sforzo dovuto a semplice peso proprio del pilastro supera i valori limite della parte interna.

Risultati delle prove con martinetti piatti sui pilastri
Results of the flat jack tests carried out on the pillars

pier is already greater than the strength of the interior [Figure 4']. Three double flat-jack tests performed on the external not loadbearing walls of the Cathedral confirmed that the wall masonry is similar to the rubble masonry inside the piers, even if its stiffness is higher.

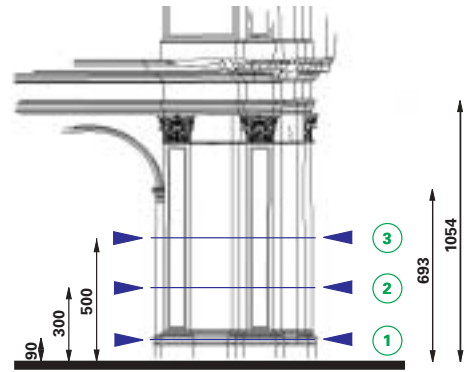
5.

The tests were carried out in transparency at different heights of the left piers where the steel confinements allowed the access [Figure 5']. The sonic velocity values at the base of the piers where the calcarenite was used had an average value of 1,500 m/s; above the base where a sort of *travertine* was used were down to an average of 500m/s. In fact the travertine having a low density due to the large voids in its structure has also a low strength 5 N/mm² against 18 N/mm² of calcarenite. Presence of voids and /or cracks are also confirmed by the radar tests [5] carried out on remaining pier bearing the dome; this test could be performed with great difficulty due to the presence of high humidity inside the pier up to a level of 3.00m.

Le prove sono state eseguite per trasparenza a varie altezze dei pilastri dove la presenza delle cerchiature non impediva l'accesso diretto alla muratura [Figura 5*].

I valori di velocità nella parte bassa del basamento, realizzato in calcarenite, si aggirano intorno ai 1500m/s mentre nelle parti alte in travertino i valori possono scendere a 500m/s. Il travertino ha infatti una densità minore di quella della calcarenite, dovuta alla presenza di grandi vuoti all'interno della pietra stessa e una minore resistenza a compressione, pari a 5 N/mm² contro i 18 N/mm² della calcarenite.

Indagini soniche a diversa
altezza nei pilastri
Sonic test at different heights
of the pillars
