Maurizio Boriani
Francesco Augelli

Le ispezioni e le indagini per il recupero dei solai lignei dell'ex monastero di S. Michele a Lonate Pozzolo (Va)

Inspection and analysis for the restoration of the timber soffit at the former monastery dedicated to St. Michael at Lonate Pozzolo (Va)

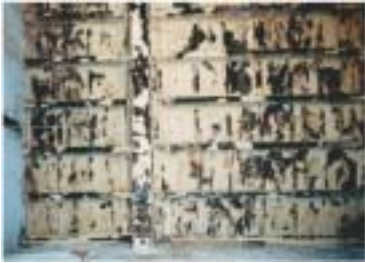
18. Vista porzione Nord del solaio

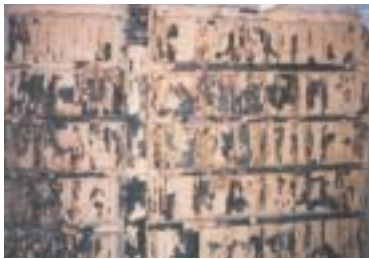
19. Vista porzione Sud del solaio

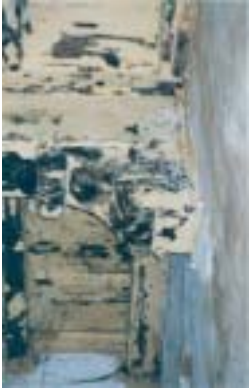
20. Particolare appoggio Nord

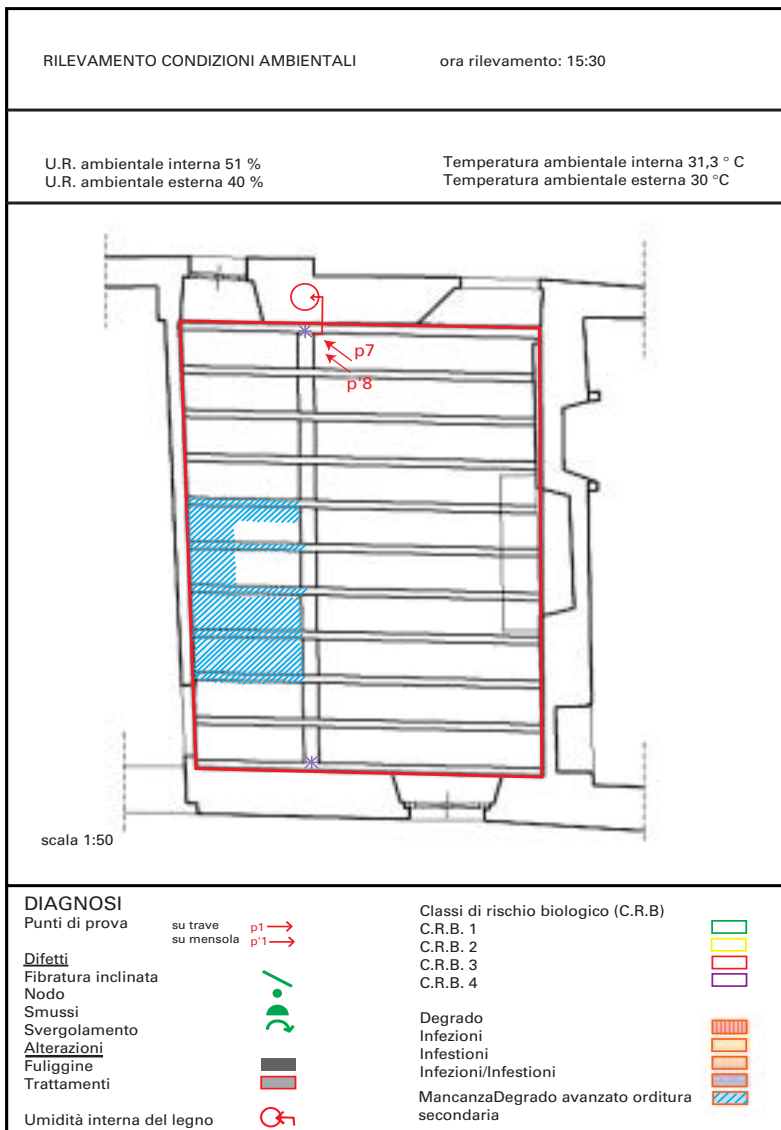
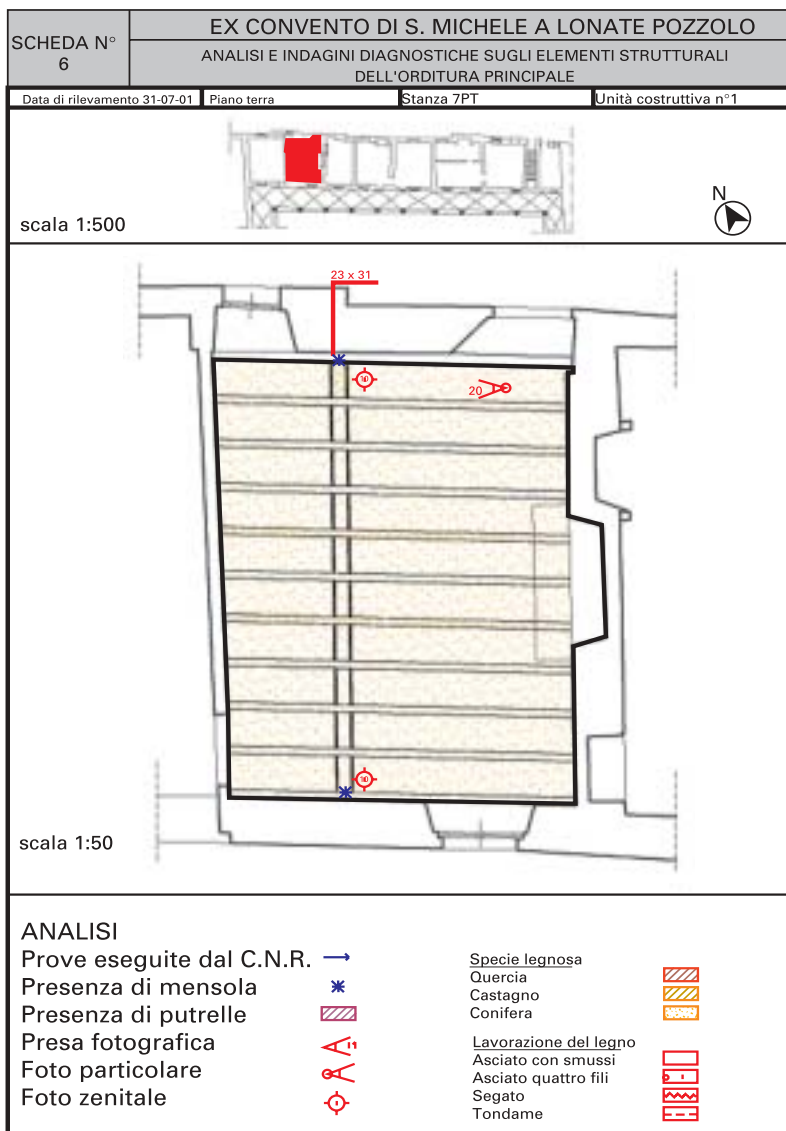
3a e b.

Esempio di scheda anagrafica (parte terza) di cantiere compilata per ogni solaio diagnostico e contenente la localizzazione delle specie legnose, dei difetti, delle patologie, dissesti e dei punti di prova
 Example of form compiled during site work (third part) for each soffit inspected and consisting of the localization of types of wood used, the defects, pathologies, structural faults and test areas

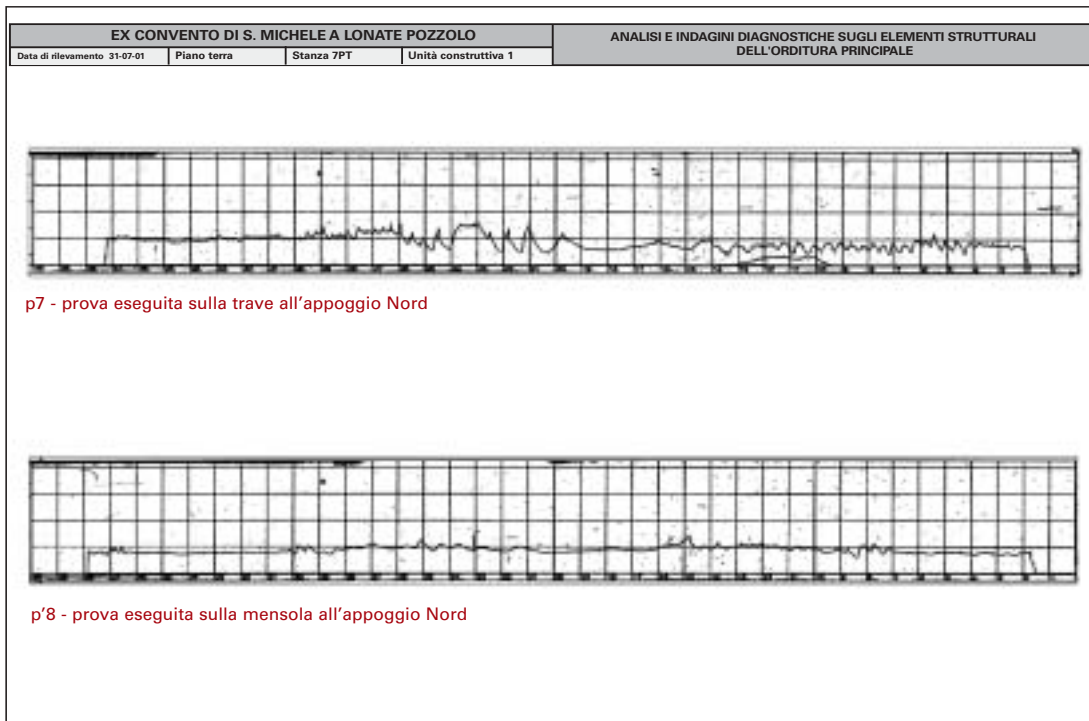
5.

Esempi di profili resistografici. Il profilo rappresenta in ordinata l'attrito dalla sonda, che ha diametro in testa di 3 mm ed estensione massima di 38 cm, durante l'attraversamento della sezione lignea. L'ascisse rappresenta, in cm la porzione di legno attraversata. La prova p7, eseguita ortogonalmente e in direzione radiale su una trave rompi tratta all'appoggio nord, ha fornito esito discreto per la specie legnosa (conifera), stessa cosa dicasi per la prova p8' eseguita sulla corrispondente mensola. In entrambe le prove non

si osservano di conseguenza riduzioni di attrito della punta che avrebbero potuto rivelare la presenza di cavità da infezioni. I picchi rappresentano le variazioni di resistenza del legno nel passaggio tra l'anello tardivo e l'anello primaticcio. Il relativo calo di resistenza nella parte centrale dei profili appartiene alla zona prossima al midollo. Si osservi la perfetta specularità delle due porzioni del profilo nella prova p8'

Examples of profiles resulting from the resistografo. The profile being inserted through the section of the wood has a diameter of 3mm, which extends up to 38cm. The axis represents, in cm, the portion of wood traversed. The p7 test, carried out orthogonally in a circular motion on a beam leaning to the north side, provided a fairly good outcome for the selected species (conifer). The same thing can be said for the p8' test, carried out on the same supporting structure. In both cases, no reduction

in friction, which could have been an indication of cavities present due to infections, was noted. The peaks represent the variations in strength in the central part of the timber section. The relative decrease in resistance in the central part of the profile approximately coincides with the core of the tree. The perfect likeness of the two profiles on the p8' test has been observed
