Giulia Baronio
Luigia Binda
Giuliana Cardani
Elsa Garavaglia
Cristina Tedeschi

Approccio sperimentale sistematico e modellazione probabilistica del degrado delle murature

A systematic experimental approach and probabilistic modelling of masonry decay

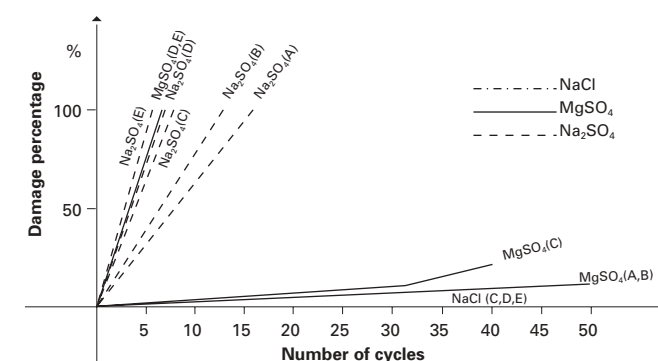
2. danneggiamento (%) della superficie esterna di mattoni provocato dai diversi cicli di cristallizzazione di diversi tipi di sale

In una prima fase della ricerca, sulla base dello studio dei diagrammi di stato dei diversi sali più diffusi nelle murature (NaCl, MgSO₄, Na₂SO₄), è stata messa a punto in laboratorio una prova ciclica di cristallizzazione salina sui singoli componenti seguendo due modalità differenti: 1) per immersione totale in soluzione salina, più adeguata per studiare elementi isolati come colonne e decorazioni; 2) per risalita capillare di soluzione salina, più adatta per elementi strutturali di grandi dimensioni, dove il degrado non può raggiungere la parte centrale dell'elemento. Dopo la contaminazione gli elementi sono stati esposti a temperature e U.R. prescelte [2] per tempi definiti in figura 1[▶]. I cicli sono stati ripetuti fino al danneggiamento del campione. In figura 2[▶] si riporta il danno provocato da diversi sali solubili in condizioni termogravimetriche differenti. Successivamente il Na₂SO₄ è stato scelto per la conduzione di prove sia in sito che in laboratorio, in quanto risulta essere il più aggressivo e quello

Il danno provocato dalla cristallizzazione è dovuto all'affaticamento del materiale causato dal susseguirsi dei cicli di secco e umido, in presenza di sali solubili all'interno del materiale stesso, che provocano una continua delaminazione dello strato più esterno del materiale [3]. Si osserva però che anche nel caso di superfici molto degradate, le caratteristiche del materiale restano invariate se non per qualche mm di profondità al di sotto dello strato interessato dall'alterazione [figura 3,4,5[▶]]. Pertanto una misura non distruttiva del degrado può essere ottenuta in laboratorio attraverso la diminuzione di altezza del provino a mano a mano che avviene la delaminazione. Le prime misure e valutazioni del danno sono state eseguite con comparatori fissati sulla parte superiore del provino [4].

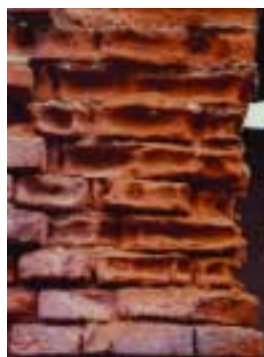
3. alterazione di una muratura esposta all'effetto sinergico di differenti agenti atmosferici

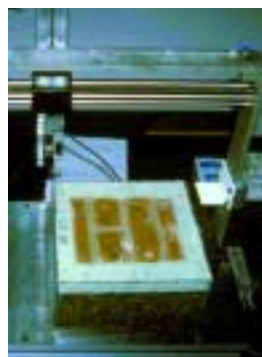
6. Profilografo a laser usato in laboratorio

with an average duration of 48 hours. By now the laboratory crystallisation test is carried out on masonry prisms according to Rilem recommendation proposed by TNO-Delft and calibrated during three EC contracts also with other partners. A more sophisticated device is introduced to measure the surface decay: the laser sensor which is able to evaluate the surface variation of a material with a laser beam that runs along a surface. Then a suitable data acquisition system transforms these measurements in surface roughness profiles, which describe the decay in function of time and space. The values of the chosen parameter measured over time can constitute the input data for a deterministic or probabilistic ►

za inoltre un sistema più sofisticato per quantificare il danneggiamento superficiale, attraverso il profilografo a laser [figura 6']; si tratta di uno strumento in grado di valutare la variazione della rugosità superficiale di un materiale, senza entrare in contatto col materiale stesso, attraverso un raggio laser che percorre la superficie e un sistema di acquisizione computerizzato in grado di tramutare tali rilevamenti in profili di rugosità della superficie che ne descrivono il degrado nello spazio e nel tempo [figura 7']. La quantità di materiale superficiale persa nel tempo può essere assunto come parametro di danno utilizzabile per un modello matematico deterministico o probabilistico che consenta di studiare il comportamento del materiale e di valutare l'efficacia dei trattamenti superficiali in presenza di sali diversi e in diverse quantità. Si riporta in figura 8' un esempio di diagrammi di danneggiamento (percentuale di area persa nel tempo) ottenuti con le misurazioni del profilografo in laboratorio su diversi campioni di muratura in mattoni trattati e non [8]. Dal grafico di figura 8' risulta visibile come in questo caso il trattamento consolidante è inefficace poiché la % di materiale perso è simile a quella del campione non trattato. Nel caso di idro-

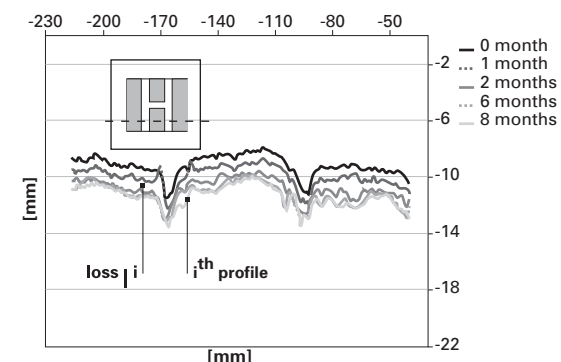
7. profili rilevati nel tempo dal profilografo su un campione di muratura

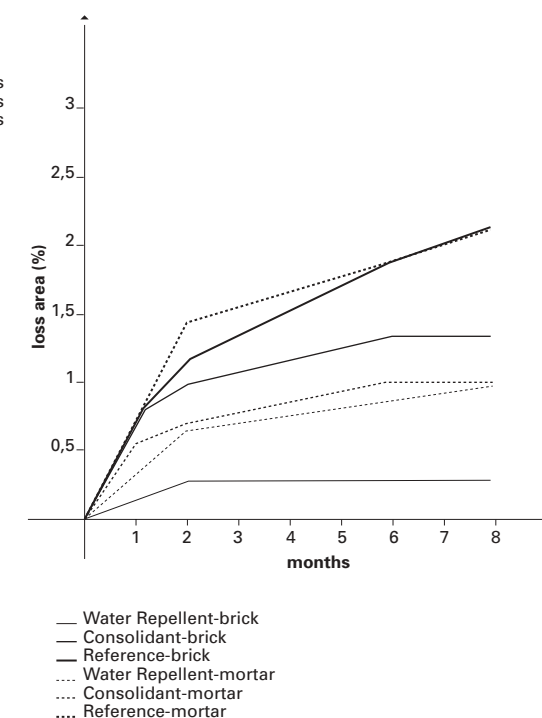
8. curva area persa/tempo di un campione di muratura con concentrazione di 2,5% di Na_2SO_4 .

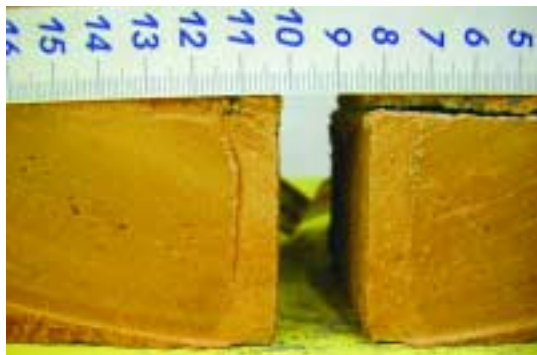
9. muratura in mattoni trattata con idrorepellente con concentrazione 2,5% di Na_2SO_4 dopo il taglio

repellente, il taglio del provino non danneggiato [figura 9] ha mostrato una sottile linea di sali cristallizzati subito sotto lo strato trattato; il danno avrà la probabilità di verificarsi ma in tempi più lunghi.
