L'attività di diagnostica del Fi.T.Be.C. presso il Battistero della Collegiata di Castiglione Olona e il Convento dell'Annunciata di Abbiategrasso

Diagnostic activity of Fi.T.Be.C. laboratory: the Baptistery of the Collegiata of Castiglione Olona and the Convent of the Annunciata of Abbiategrasso

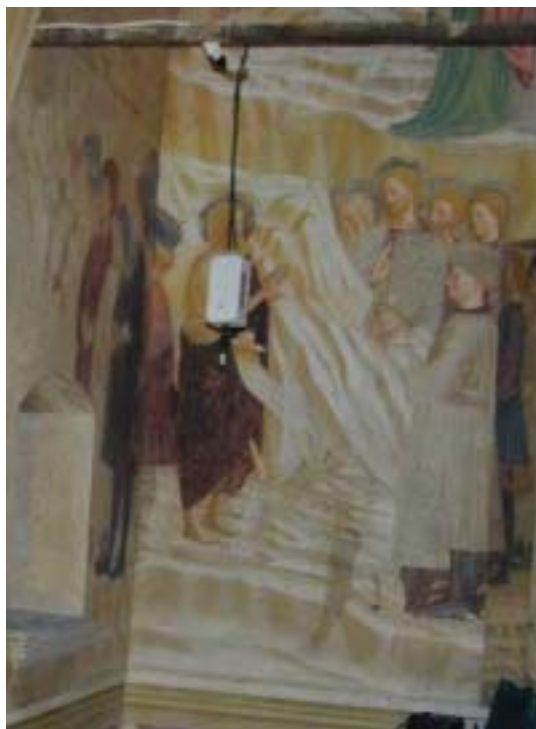
1.
Castiglione Olona. Sonda per la misura della temperatura ed umidità relativa dell'aria interna
Castiglione Olona. Internal air temperature and relative humidity probe

verificare la necessità di realizzare un impianto di trattamento dell'aria in grado di controllare il microclima. La campagna di misure, che ha avuto la durata di un anno per monitorare anche l'influenza delle variazioni climatiche, è stata condotta rilevando da un lato la presenza di umidità e sali nelle murature e dall'altro le variazioni nel tempo e nello spazio della temperatura ed umidità relativa dell'aria e delle temperature di superficie (queste ultime per valutare la presenza di fenomeni di condensazione superficiale). La posizione delle sonde di misura è stata scelta sulla base di una mappatura

The position of temperature probes has been decided after a series of initial measurements made with an infrared camera to identify the different temperature zones.

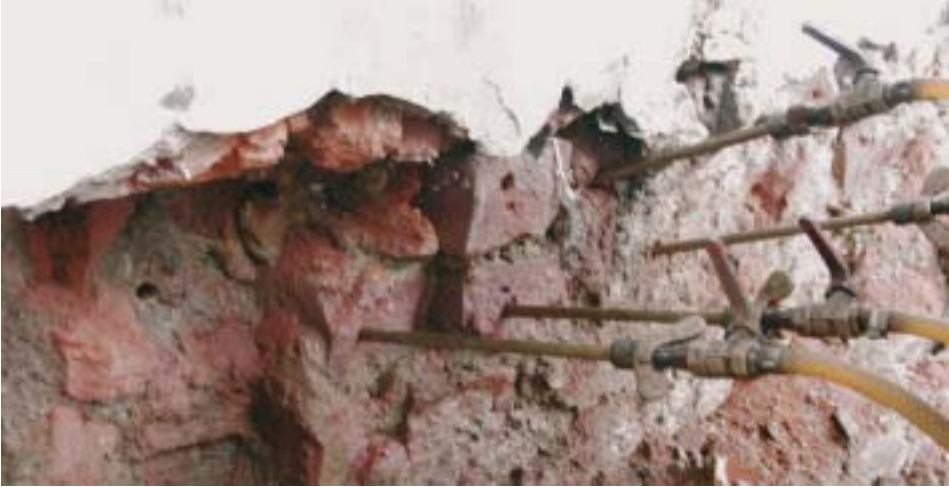
4.

Abbiategrasso. Fase di iniezione del formulato per barriera chimica

Abbiategrasso. Chemical barrier injection

In order to reduce the water in walls rising damp from the floor, the walls have been isolated with a chemical barrier. This barrier consists in a waterproof layer, along the entire thickness of the wall, obtained by the injection of liquid siloxane-based products.

muratura e per l'intero spessore della stessa, una sorta di strato impermeabile all'acqua attraverso l'iniezione di formulati chimici a base di silicio che, inizialmente liquidi, una volta polimerizzati solidificano. La tecnica è relativamente recente e i dubbi che la accompagnano sono di tipo conservativo (l'iniezione all'interno della muratura di una sostanza che non può essere più eliminata è, secondo alcuni, contrario ai principi di reversibilità che un intervento di restauro sui Beni Culturali dovrebbe avere) e di ordine pratico (non esiste la possibilità di verificare che la barriera all'interno della muratura sia effettivamente continua e, quindi, efficace).

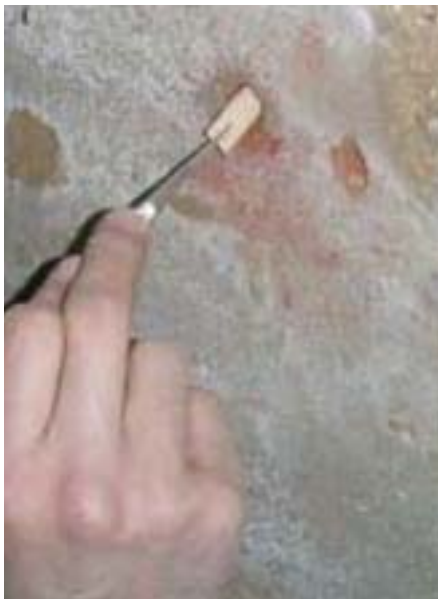
5.

Abbiategrasso. Inserimento della carota in laterizio per la misura delle variazioni del contenuto di umidità nelle murature

Abbiategrasso. Insertion of the lateritious cylinder to measure the humidity content variations

The problems connected with this relatively recent technology concern the conservation of building (the intervention is not reversible) and the effectiveness of the barrier (it is not possible to verify if the layer into the wall is homogeneous). In order to solve the second doubt, a series of measurements have carried out to verify the reduction of the water content of the walls. A new, simple and less destructive technique has been set up for this purpose: a lateritious cylinder (9 mm of diameter and 50 mm of length) inserted in a hole of the wall comes in thermoigrometric equilibrium with the

Per verificare questo secondo dubbio, è possibile valutare gli effetti della barriera sull'acqua contenuta nelle murature che, nel caso di corretta applicazione, dovrà ridursi nel tempo. Allo scopo è stata utilizzata una metodica semplice e poco invasiva che consiste nell'inserire, in un foro praticato nella muratura, una carota in laterizio (con diametro 9 mm e lunghezza 50 mm) che si porta in equilibrio termoisometrico con la muratura una volta che il foro sia stato tappato per impedire gli scambi con l'esterno: misurando la quantità di acqua assorbita dalla carota, si ha un valore proporzionale alla corrispondente quantità di acqua presente nella muratura. Le misure sono ancora in corso e stanno comunque fornendo indicazioni positive sull'efficacia dell'intervento.

wall when the hole is plugged and could be used as water tester; the measurement of the quantity of water absorbed by the cylinder is proportional with the water in the wall.
