Chiara Colombo
Lucia Toniolo
Valerio Di Battista
Paolo Gasparoli

Valutazione sperimentale dell'efficacia di metodi di pulitura su materiali lapidei

Experimental evaluation of the efficacy of cleaning methods for stone materials

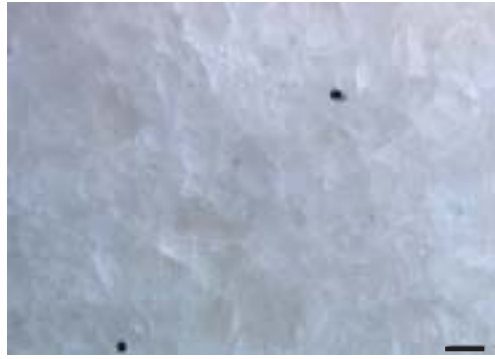
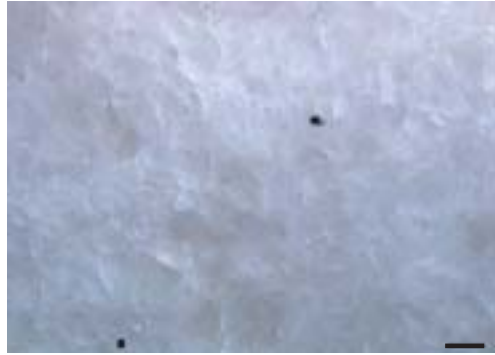
1. / 2.

Immagini allo stereomicroscopio di provini in marmo di Candoglia da cava: sopra prima della pulitura, sotto dopo la pulitura con acqua nebulizzata per 90 minuti (barra = 500µm)

Candoglia marble samples from quarry. Up: before cleaning, down after cleaning by nebulized water for 90 minutes. (Stereomicroscopy, bar = 500µm)

Per quanto concerne le metodologie chimiche, l'uso dell'acqua nebulizzata è di gran lunga il più consigliabile per rimuovere le croste nere senza creare danni alla struttura cristallina della superficie.
